BYGGNADEN GATU-PARK

- Statusbesiktning, Bygg

TITEL: Statusbesiktning av byggnaden Gatu-Park

STATUSBESIKTNING AV BYGGNADEN GATU-PARK

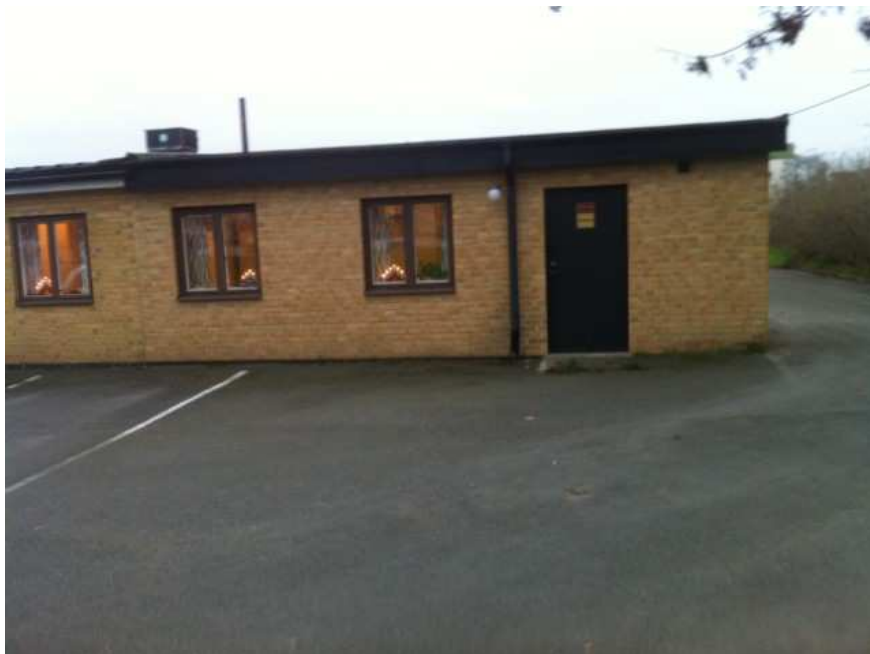
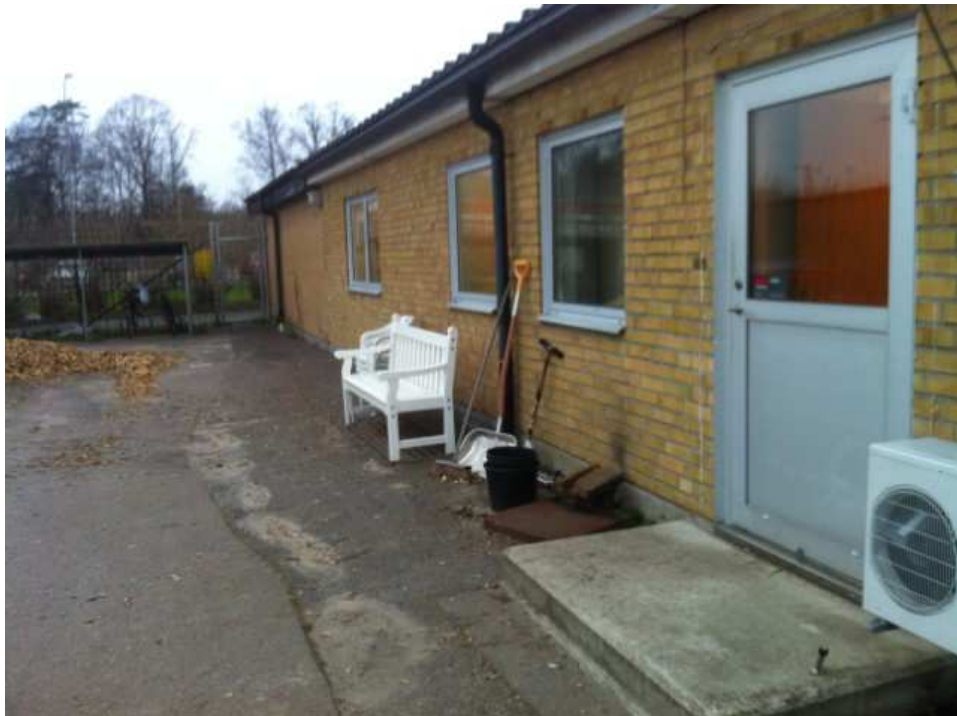
1 Elverk kontor, Kontor, Omklädning, duschrum och personalmatsal

- Betonggolv med risk för tillskjutande fukt, befintliga golv är utförda med luftad golvkonstruktion. Dock är uppbyggnad ej känd.
- Generellt genomgående plastmattor på golv, uppfräschningsbehov.
- Bitvis ommålningsbehov väggar.
- Kontorsdörrar mm ej ljudklassade.
- Låg takhöjd för eventuella framtida undertaksutrymme.
- Nya fönster i omklädnadsdelen. Energiglas från 2000.
- Kakel- och klinkerbeklädnad i omklädnads- och duschdel, omfattning och utförande ej känt avseende tätskikt.

- Plåttak, typ trp, för liten lutning, färgflaging, rostrisk, osäkerhet kring underliggande vattenavledande skikt.
- Tegelfasad
- Fönster, utvändigt. Aluminium delvis.
- Delvis dubbelkopplade träfönster med komplettering av energikassett samt delvis endast dubbelkopplade träfönster.
- Plåtbeslag, bitvis färgflaging, byte 1-5 år
- Målningsbehov träfönster+dörr 1-5 år
- Mark faller bitvis mot fasad
- Tegel delvis under mark, risk för ökad fuktbelastning på vägg/grund
- Tegelmur ej luftad, risk för ökad fuktbelastning på bakomliggande väggkonstruktion
- Papp på ombyggd del, troligen original, utbyte 5-10 år
- Mjukfog innehåller asbest, beaktas vid rivning.

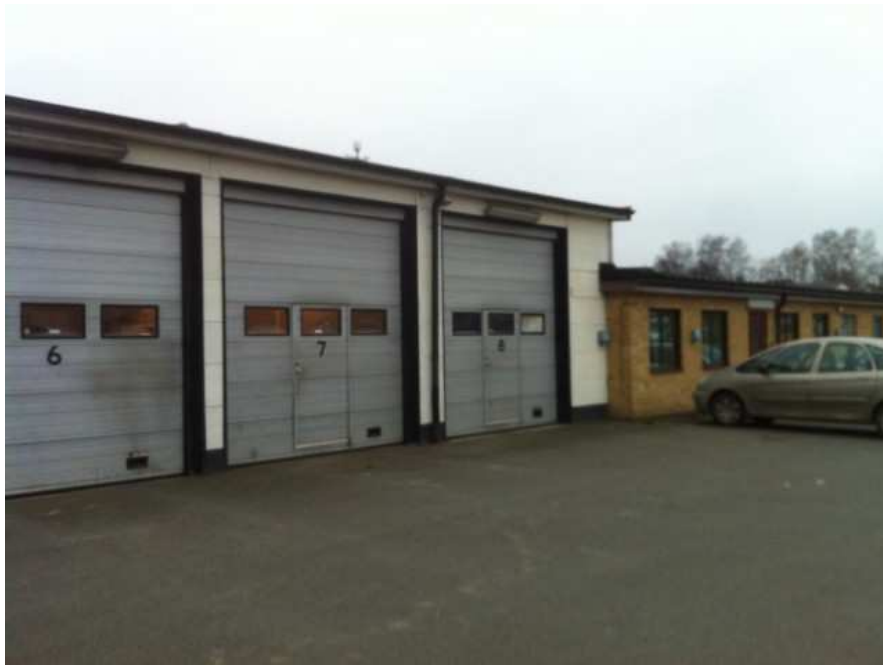
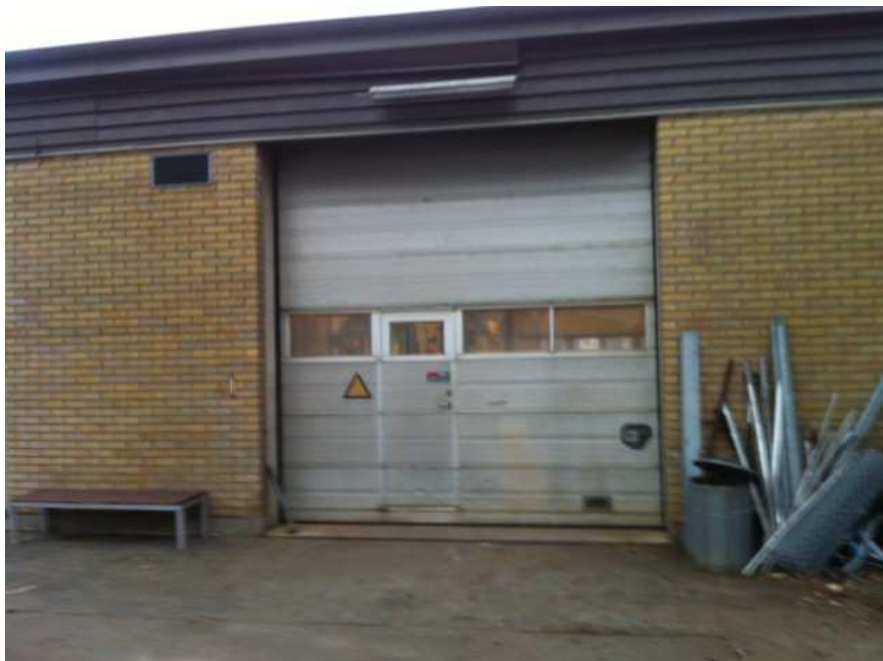
2 Verkstad, Garage och tvätthall

- Risk för asbest i fog och fästmasa bakom äldre klinkerbeläggning.
- Betonggolvs, rå betongyta.
- Sprickor i betonggolvs i tvätthall.
- Oljeavskiljare och smörjgrop. Risk för oljeläckage i mark, utreds vidare.
- Travers, 300 kg, i verkstad, besiktningsprotokoll hittades inte vid besiktningsstillfällen.

- Siporexväggar, gasbetong, lågt isoleringsvärde.
- Aluminiumportar, kondens i glasrutor.
- Fasade bitvis smutsig/färgflagning, rengöring/målning.

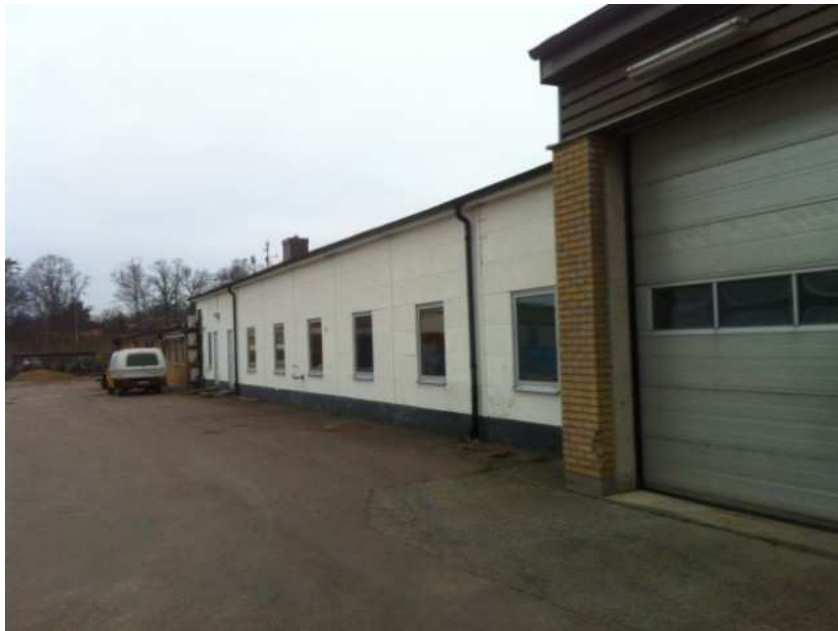
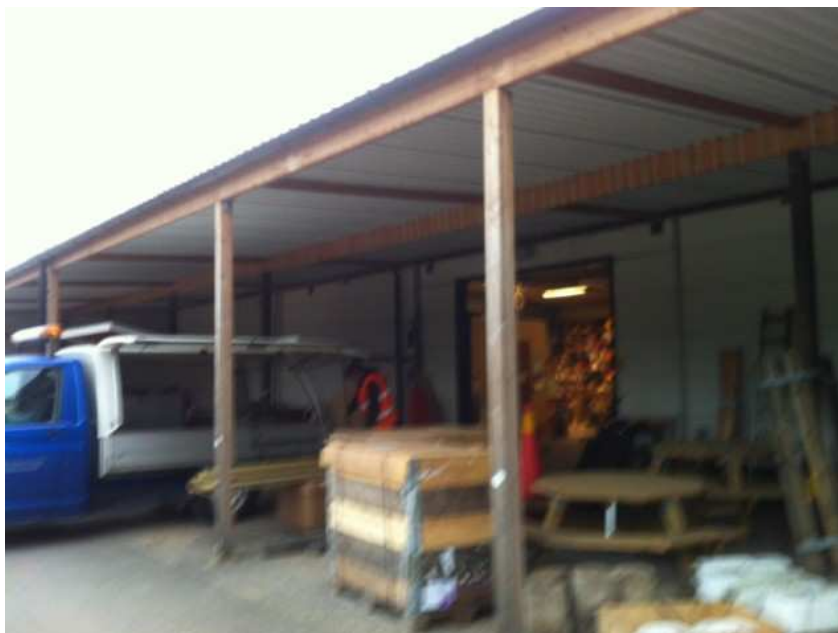
3 Kallförråd, skärmtak

- Delvis asfaltgolv och delvis rå betong
- Bitvis oljespill på golv
- Bitvis sättning vid portar, utreds vidare.
- Utrymningsfunktion utreds vidare. Utrymningsdörr är utförd endast med cylinder.
- Dålig tätning/upplag mellan väggelement och pelare, förankring saknas, vilket ger instabil vägg, utreds vidare.
- Orsaken till sned pelare utreds.
- Orsak till sättningsskada utreds.

- Frostsprängning av lättbetong element
- Stuprör ej kopplat, medför ökad fuktbelastning på grund

- Rostskadad portomfattning
- Bitvis ommålningsbehov av siporexväggar.
- Sättningskada invid portar, utreds vidare jämför invändig notering.

- Risk för rötskador på stolpar
Monterade utan mellanrum mot grundläggning.
- Träkonstruktion ej vippningsstagad (tak)
- Pelare påkörd
- Stuprör ej kopplat invid stolpe av trä
Risk för fuktskador
- Dimensionering av skärmtak/infästning utreds vidare.
- Vägglåt bitvis kraftigt färgflagnad.
- Väderutsatt träkonstruktion, stomme av trä är delvis fritt exponerad mot regn (risk för rötskador)

- Markbeläggningar utvändigt bitvis skadade och gropiga, åtgärdas vid behov.
- Utredning av uppbyggnad av befintligt skärmtak utförs avseende infästningar och vippningsstagning.

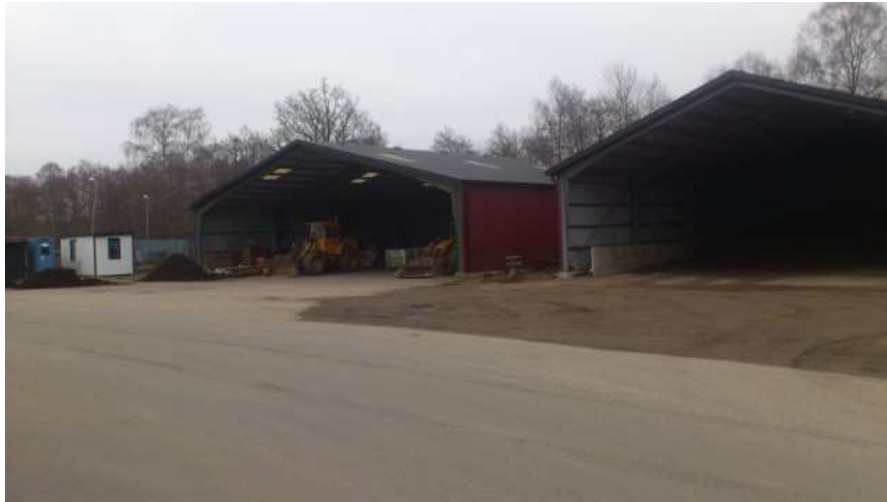
4 Skärmtak

Byggnaderna är relativt nya och i gott skick.

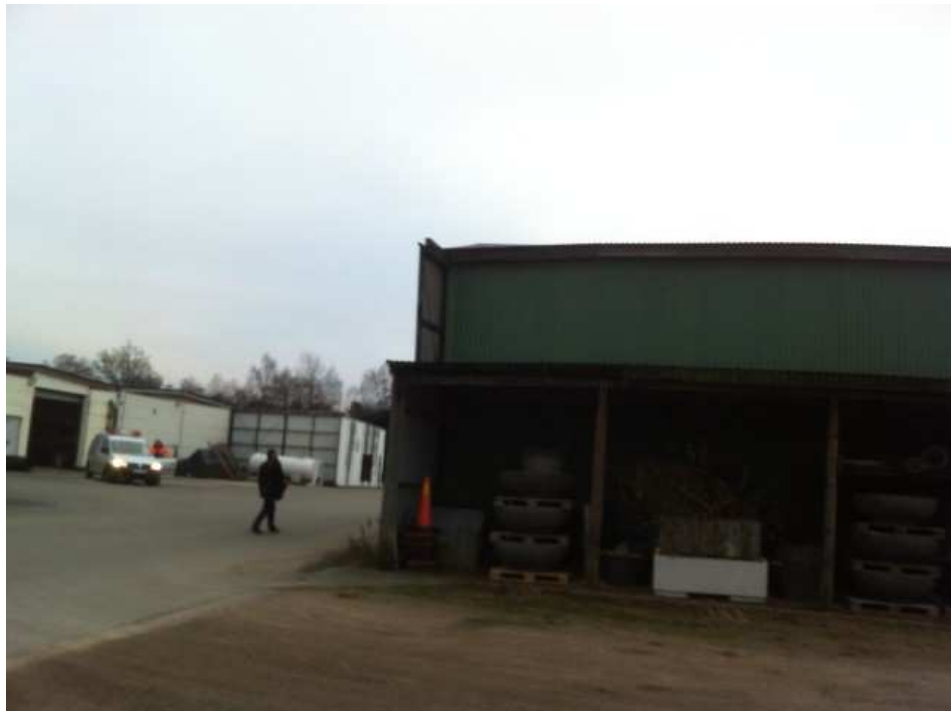
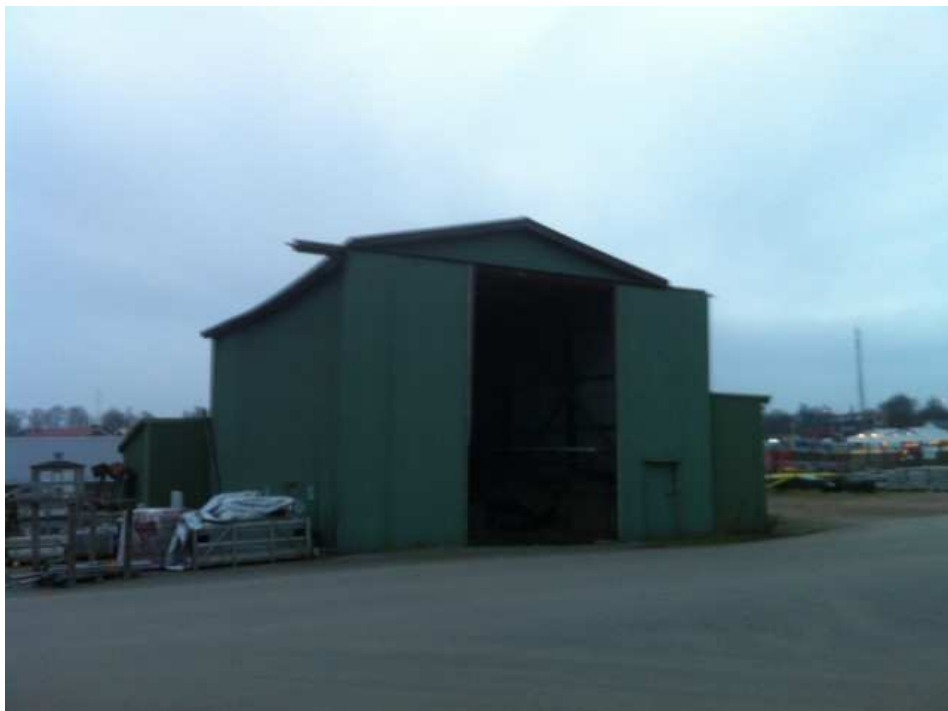
5 Sandlada, skärmtak

Konstruktion undermålig. Behov av rivning alt. helrenovering.

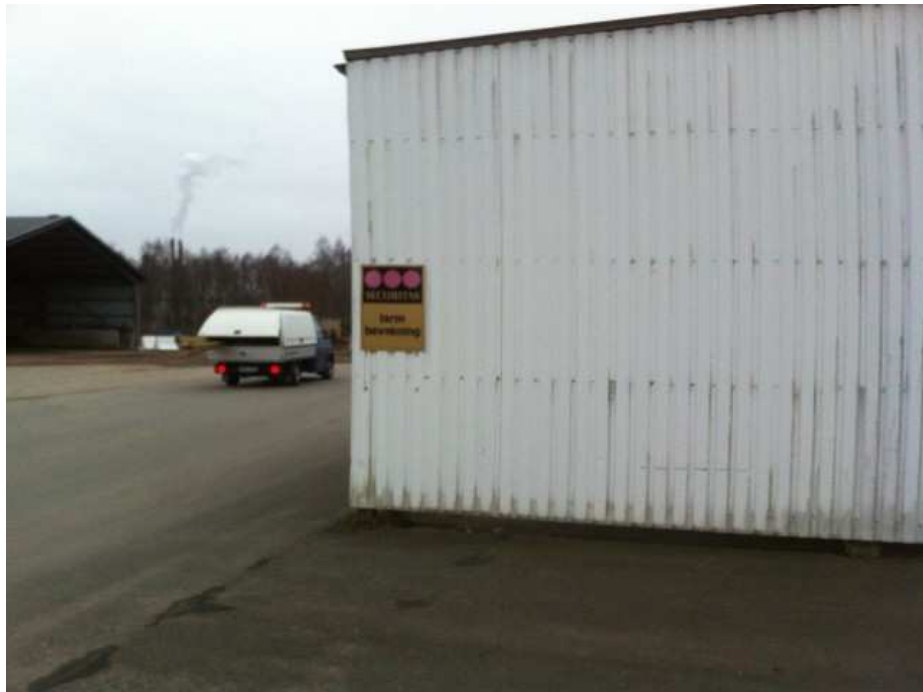
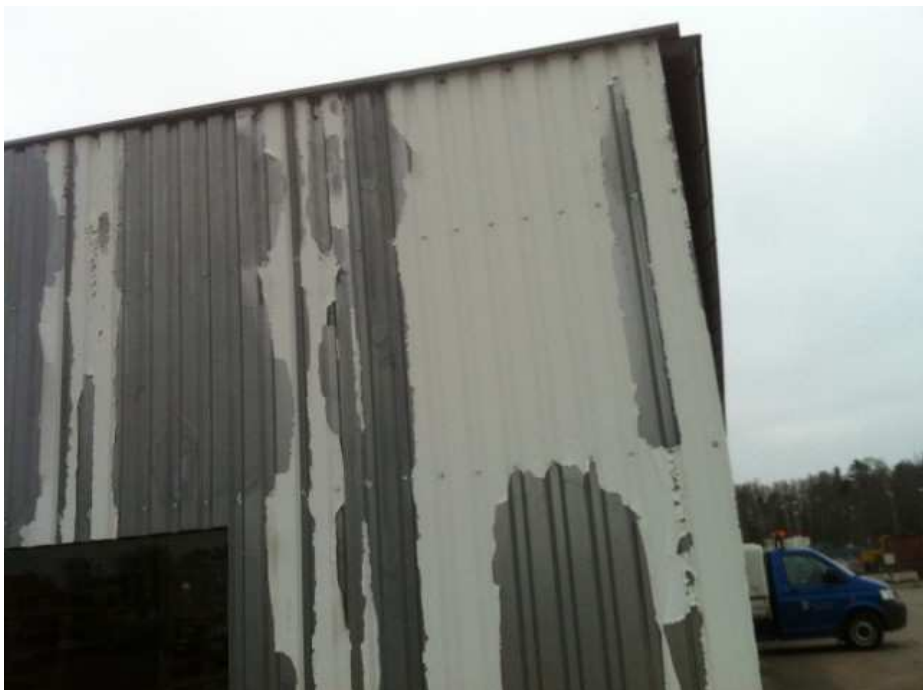
6 Plåtbyggnad

- Limträstomme bitvis exponerad för regn, risk för röta.
- Fasadplåt kraftigt färgflagnad.
- Limträpelare delvis i kontakt med mark, risk för rötskada.

- Trästomme i kontakt med mark och väderutsatt för regn förekommer på flera ställen. Trästomme bör säkras för påverkan av fukt.
- Entréfundament av betong sprängskadat av frost, åtgärdas.

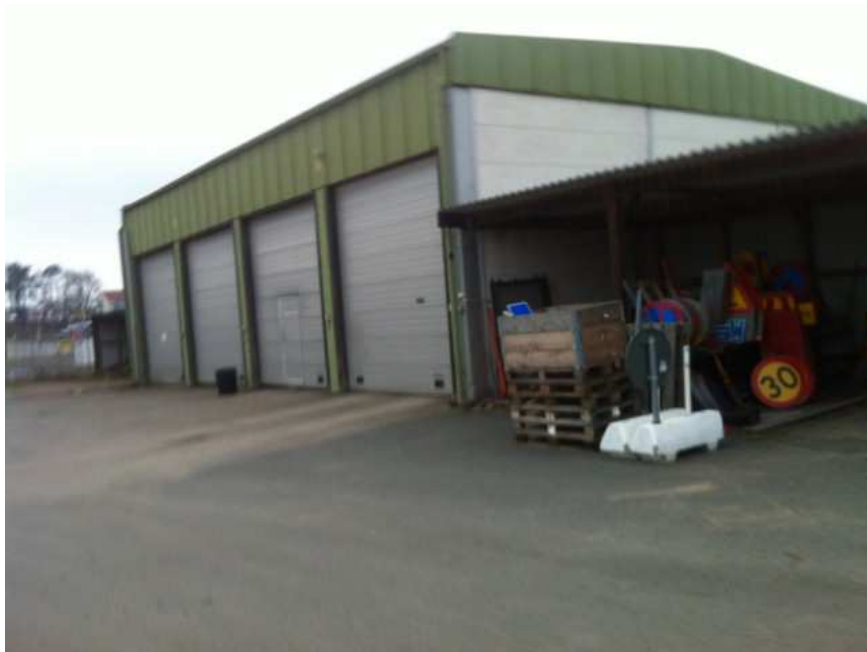
7 Bussgarage, skärmtak

- Papptak
- Oljespill på mark i bussgarage

- Vegg/stomme sättningsskadad, eventuell rasrisk utreds.
- Pelare, bitvis frostsprängda

- Skärmtak, risk för ras
- Stolpar risk för rötskador
- Plåttak, rostskadat
- Undercentral el, ej besiktningsbart
