**HÖÖRS KOMMUN**

**FÖRRÅDET 4**

**BYGGNADEN GATU-PARK**

**- Statusbesiktning VVS**

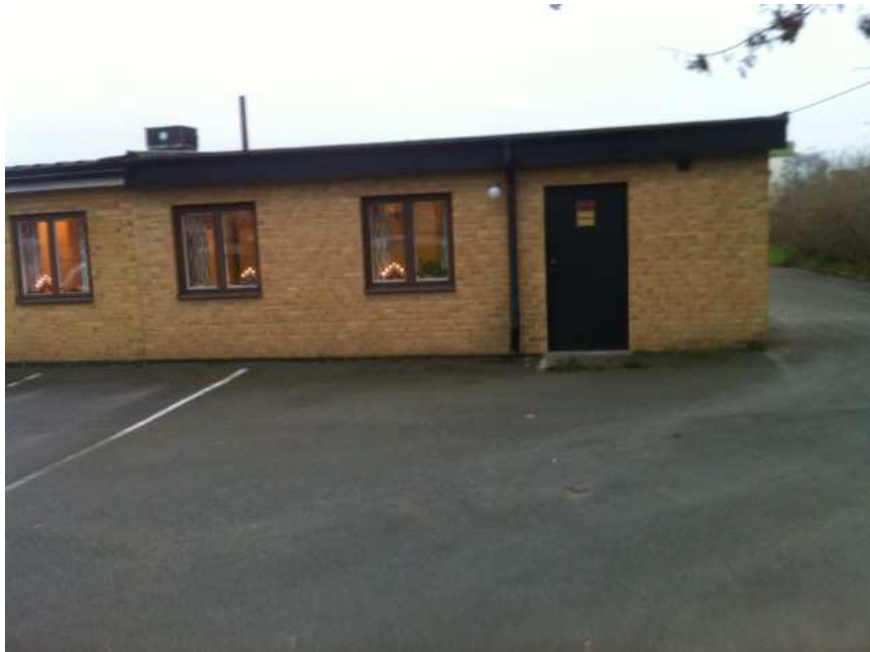
Fasad åt sydost

Byggnaden är försedd med två stycken luftbehandlingssystem. Delar av kontor och personalrum försörjs av ett luftbehandlingssystem med till- och frånluft som installerades då byggnaden uppfördes. Kanalsystemet är delvis synligt i lokalerna. Värmebatteri i aggregat typ elvärmebatteri. Ljudnivån från aggregat och don upplevdes som hög.

Övriga kontorslokaler har ett nyare FTX-aggregat som installerades 2005/2006. Aggregatet är synligt placerat i korridor och kanalsystemet är synligt förlagt inom utrymmena. Värmebatteri i aggregat typ elvärmebatteri. Ljudnivån från aggregatet upplevdes som hög.

Rörsystem för tappvatten i huvudsak av koppar från då byggnaden uppfördes. Vattenledningar delvis förlagda i golv. Synliga avloppsluftningsledningar typ gjutjärn. Porslin delvis utbytt. Porslin modell äldre förekommer.

I kontorsbyggnad är det installerat en oljepanna med ett slutet expansionssystem från uppskattningsvis sent 1990 tal. Pannanläggning försörjer byggnad 1 och 2 med värmevatten samt värmer tappvarmvatten via slinga i varmvattenberedare placerad i garageutrymme.

Radiatorsystem typ MP- och sektionsradiatorer är installerat i kontorsbyggnad från då byggnaden uppfördes. Termostatventiler av nyare och äldre modeller från Danfoss. Även manuella ventiler förekommer. Rörsystem typ stålrör och ventiler från då byggnaden uppfördes.

Kylinstallationer inom kontorsdel består av ett antal splitaggregat typ direktexpanderande system med varierande ålder och status. Utomhusdelar är monterade på väggfasader.

- Samtliga VVS-tekniska systems tekniska livslängds förutom varmvattenberedare får anses ha tjänat ut. Nya system installeras och anpassas till verksamheten.
- Byggnad förses med fjärrvärme om så är möjligt.
- Besiktning av oljetank i mark utförs.
- Eventuellt behov av oljesanering inom berörda byggnader. Provtagning i mark utförs.
- Filmning av spill- och dagvattenvattensystem.
- Befintlig oljeavskiljare demonteras. Behov av ny oljeavskiljare klargöras med nyttjare.

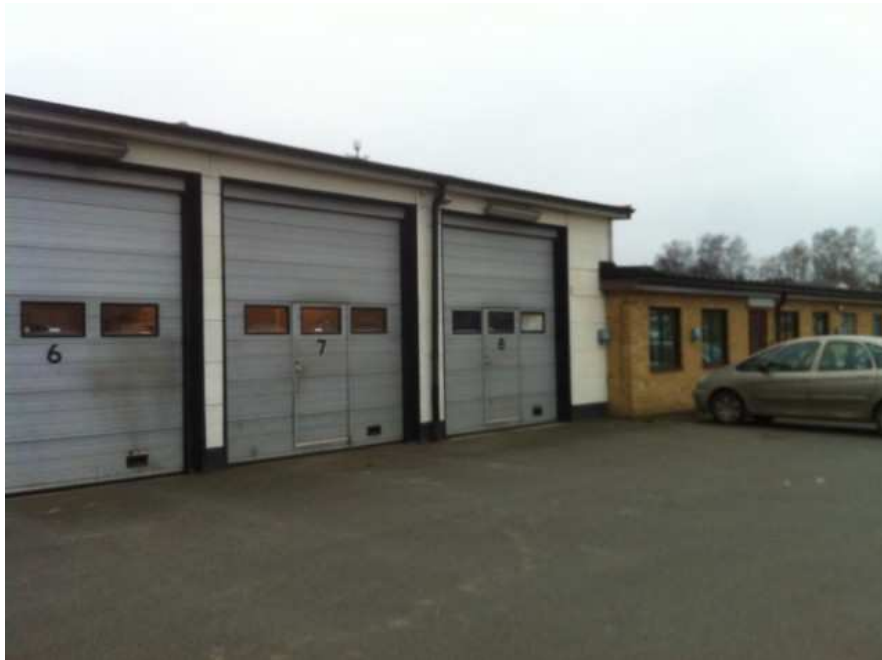
Fasad åt sydost, del med siporexfasad

Garage/tvättthall är försedd med ett antal vattenburna cirkulationsluftvärmare som värmer lokalerna. Luftvärmare saknar automatisk reglerutrustning. Det finns även ett bristfälligt punktutsugningssystem för fordonsavgaser i garageutrymmet.

Verkstad är försett med ett tilluftsaggregat med vattenburet eftervärmningsbatteri. Frånluft via punktutsugningsutrustning. Aggregat bedöms vara från 1980 talet.

Golvbrunnar inom garageutrymme är trasiga.

Befintlig oljeavskiljare i garageutrymme innehåller en större mängd olja/vatten som omedelbart bör tömmas. Funktion bedöms vara bristfällig. Inkoppling till utvändigt system bör klarläggas.

Betongplatta samt smörjgrop i garageutrymme har delvis kontaminerats med spillolja. Provtagning på underliggande mark bör utföras.

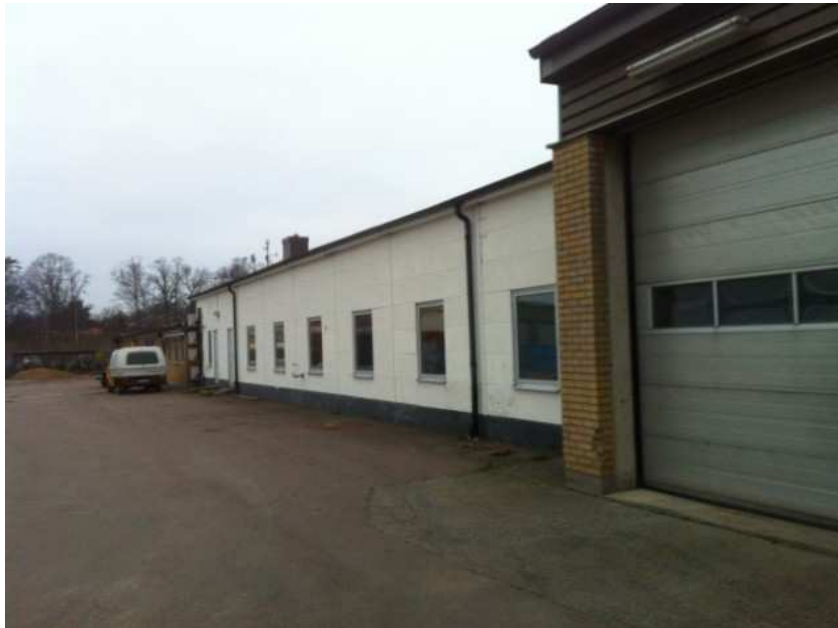
Fasad åt sydost

Kallförråd är försedd med ett antal igensatta uteluft- och avluftsventiler.

I den västra delen av kallförrådet har det inretts en kontor och toalettdel med en elektrisk varmvattenberedare. Porslin bedöms vara från tidigt 1990 tal.

Kontors- och toalettdel är försedda med elvärmeradiatorer.

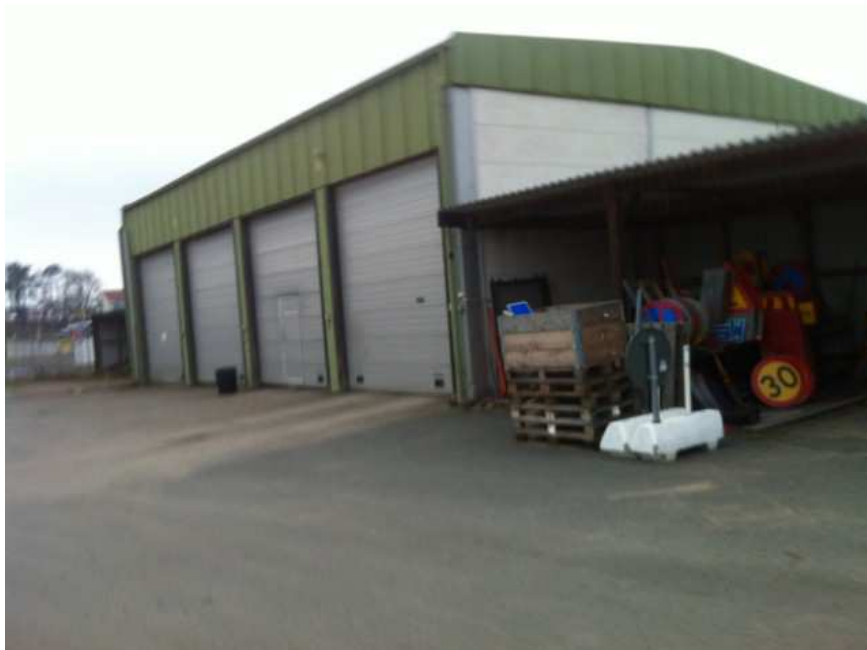
## 7 Bussgarage, skärmtak

Självdagsventilation via ute- och avluftsventiler i ytterväggar.

Eventuellt olja i mark. Provtagning bör utföras
